사천시실내수영장 실내공기질 측정사진

실내공기질측정기록부

사천시실내수영장 실내공기질 재측정사진

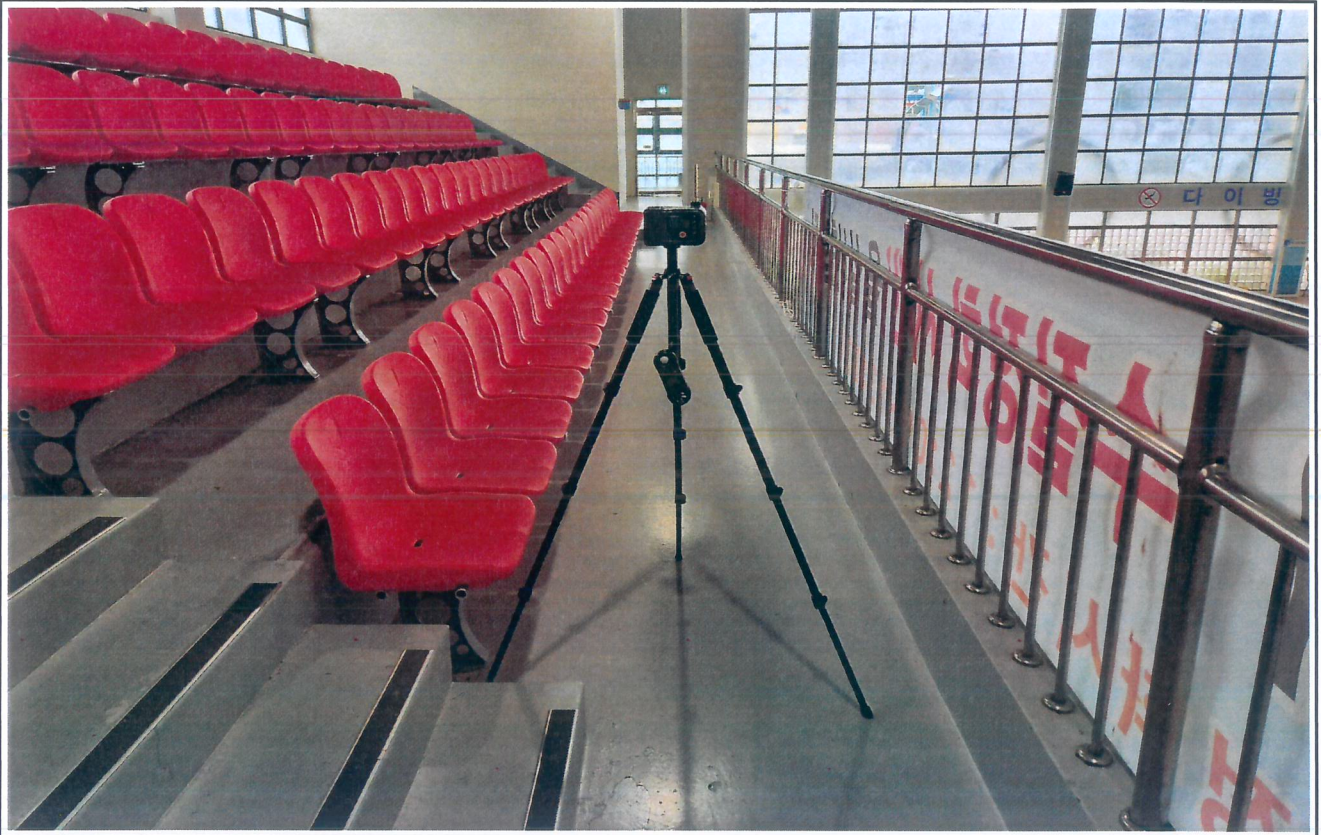
③ 시 료 채 취	측정 현장 정보	실 내 기 상			관련설비설치/가동여부	
		실내온도 (°C)	습도 (%)	실내기압 (hPa)	환기설비	공기정화설비
	2층 관람객석	27.7	89.7	1011.5	설치/가동	미설치/미가동
	채 취 자 의 견	상기값은 측정시간내 평균치 값이며 내부조건에 따라 차이가 있음.				
채 취 일	2023년 7월 26일	시료채취자	김 유 미	(서명)

구분	측정항목	관리 기준	측정 지점	지점별 횟수	분석값	측정분석결과	측정시간	측정분석방법	비고
④ 측 정 분 석 결 과				1	215.8				
	권고 기준	총휘발성유기화합물 (TVOC)	500 μg/m ³	1		313.4	1hr	GC/MS 분석법	
					2	410.9

⑤ 종합 의견 관리기준 이하로 적합.
